BULETIN SENGGARA FASILITI JALAN ialah penerbitan suku tahunan Cawangan Senggara Fasiliti Jalan, Ibu Pejabat JKR Malaysia, Kuala Lumpur. Ia diedarkan secara percuma kepada semua pejabat JKR serta agensi-agensi kerajaan dan swasta yang berkaitan. Hak Cipta Terpelihara. Petikan dari Buletin ini boleh diterbitkan semula, kecuali bagi tujuan komersial, dengan syarat punca petikan dinyatakan. Sidang Redaksi mengalu-alukan sebarang bentuk ulasan dan cadangan bagi memberi penambahbaikan ke atas kualiti penerbitan ini dari semasa ke semasa.

Teknologi & Aplikasi GIS

SLOPE FAILURE AT SECTION No. 291 ROUTE FT 008 GUA MUSANG - KUALA KRAI

by Unit Pengurusan & Penyelenggaraan Jalan Persekutuan Zon Tengah/Timur

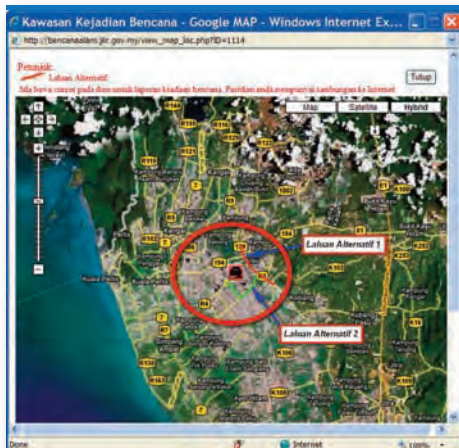
Gambar menunjukkan 2 laluan alternatif yang boleh digunakan oleh pengguna jalan raya semasa kejadian tanah mendarat.

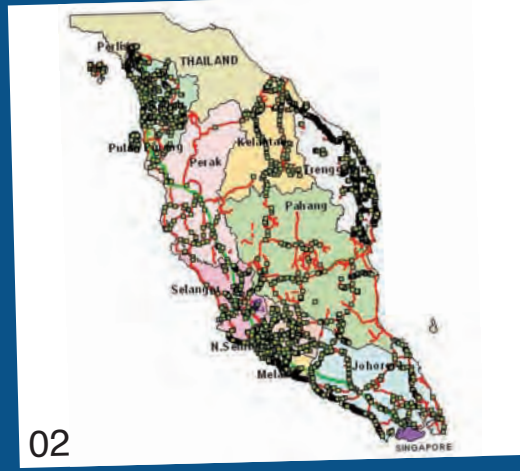
Pemetaan Data Digital Rangkaian Jalan dan Perabot Jalan yang telah dicerap

01. Rangkaian Jalan JKR
02. Jambatan di Jalan Persekutuan
03. Kilometer Post di Jalan Persekutuan
04. Papan Tanda di Jalan Persekutuan

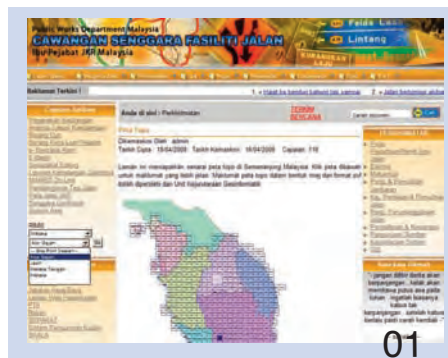
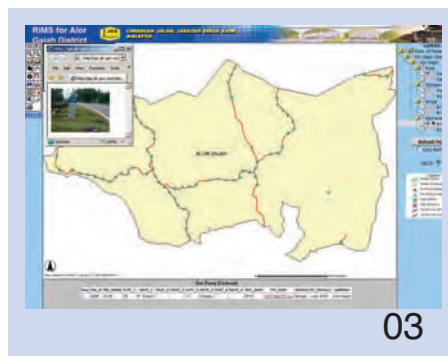
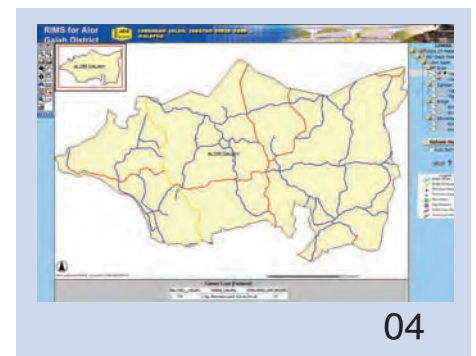
RIMS telah dibangunkan bagi memaparkan maklumat utama data digital jalan dan aset jalan yang dicerap menggunakan peralatan GPS mengikut daerah-daerah. Sistem ini menggunakan web-based GIS dan berupaya melaksanakan pertanyaan dan analisis mudah bagi mendapat maklumat yang spesifik contohnya lokasi kilometer post rosak dan lokasi papan tanda perlu diganti. Pertanyaan dan analisis yang lebih ter-

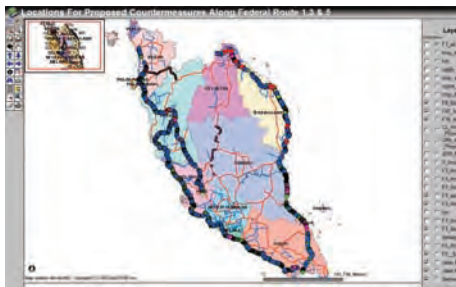
Paparan Lokasi Countermeasures Menggunakan Aplikasi GIS

Unit Kejuruteraan Geoinformatik telah dipertanggungjawabkan untuk memaparkan maklumat Countermeasure dari Malaysian Institute of Road Safety Research (MIROS) menggunakan aplikasi GIS. UKG menerima maklumat dalam fail excel dan mempunyai beberapa maklumat penting termasuk koordinat x, y.

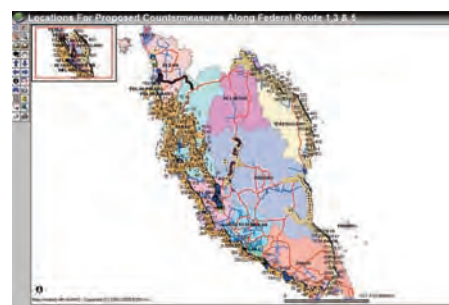
Paparan Lokasi Countermeasures dan Km Posts Menggunakan Perisian GIS

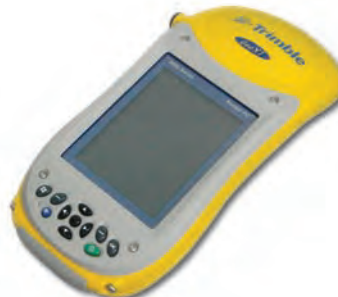
Trimble Geo XT CE 2002 Series (1 unit)

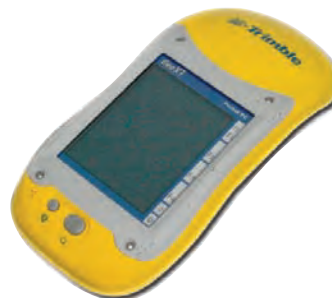
Trimble Pro XRS / XR (2 unit)

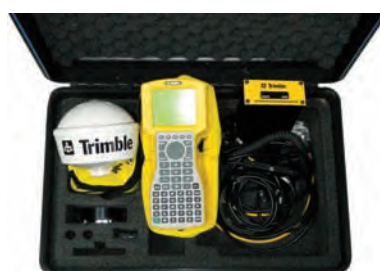
Proses Kerja Mengambil Data Menggunakan Alat GPS di Tapak

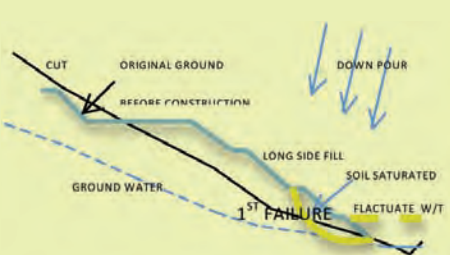
Figure 3 - 1st Failure

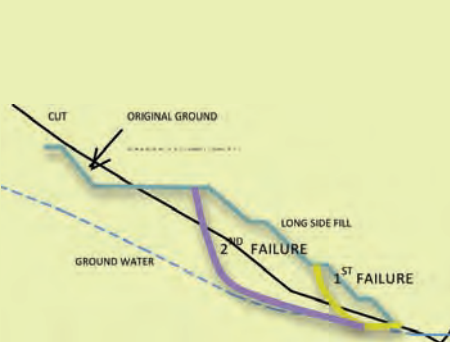
Figure 4 - 2nd Failure

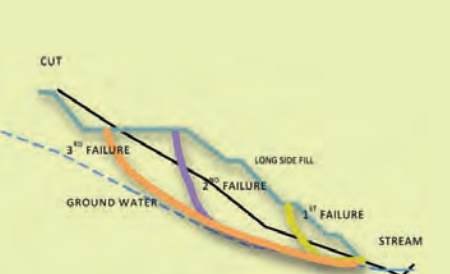
Failure 5 - 3rd Failure

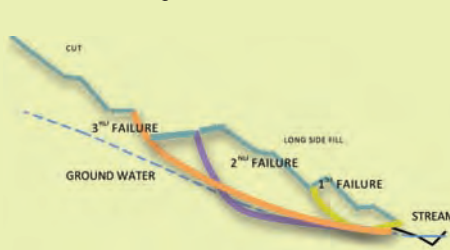
Failure 6 - Retrogressive Failure

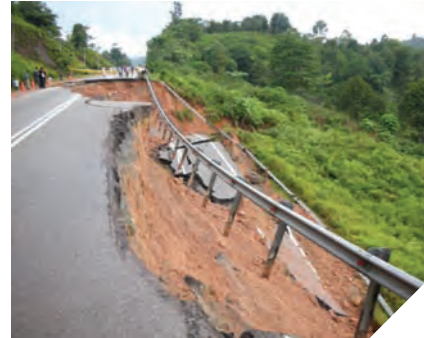
Figure 7

Photograph of Failures

Vertical scars of 4 – 5m deep were observed along the failure area. The surface deposits appear to be mainly clayey SILT with some gravel.

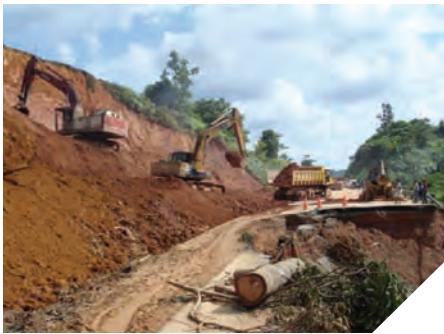
Figure 11

JKR(UPPJ Zon Tengah/Timur) has taken necessary action to build a temporary diversion road to ensure the traffic flow would not be disrupted and passable all the time.

Temporary Diversion

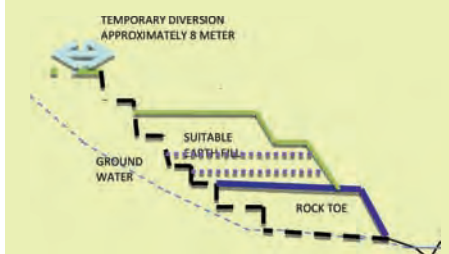
The remedial works involve in three stages. Stage 1 will be the diversion of existing stream, excavation of loose and wet material follows by construction of rock toe. Stage 2 involves the construction of embankment slope and drainage works while stage 3 will involve the reinstatement of the pavement and all safety features.

Schematic diagram for construction flow as shown on the next page:

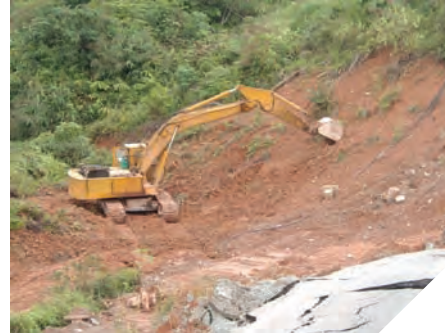
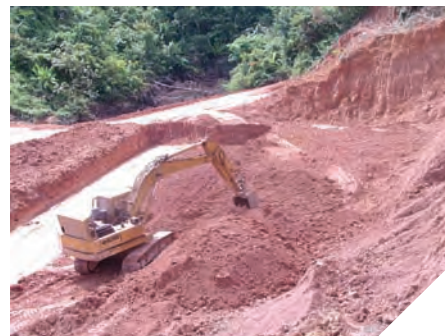
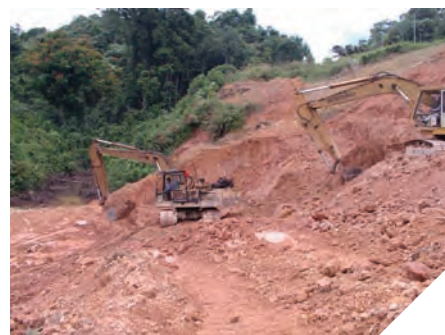
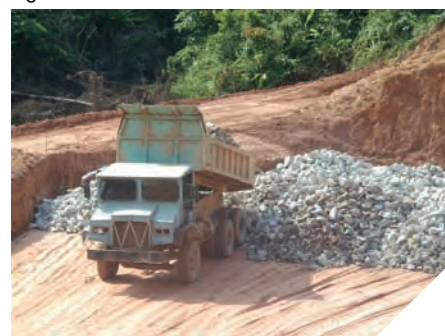
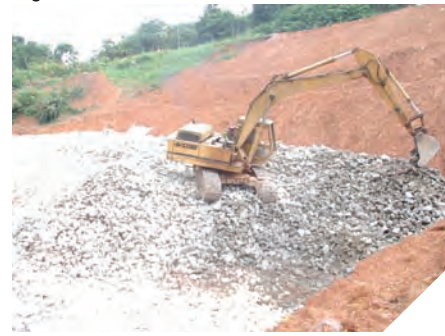
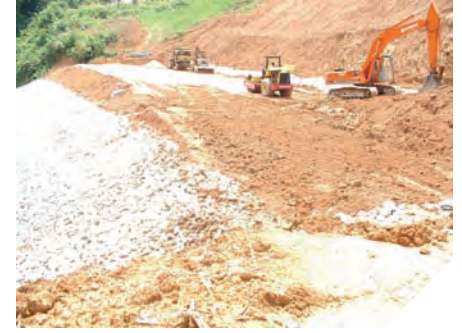
Progress Photographs – Stage 1 Construction

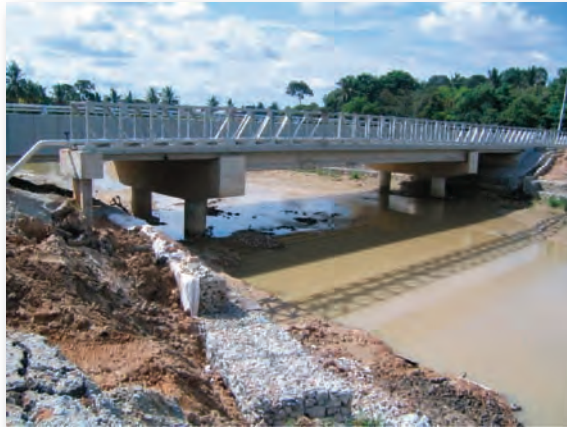
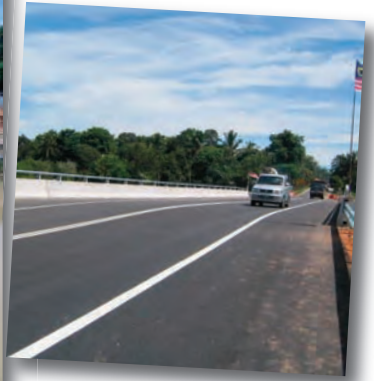
- d. Ujian beban statnamic adalah jalan penyelesaian yang dicadangkan bagi mengganti ujian beban kentledge yang diuji pada salah satu cerucuk tergerek di tiang sambut 2. Faktor utama cadangan adalah :-

- i. Kedudukan cerucuk tergerek pada tiang sambut 2 adalah di dalam sungai menyebabkan ruang kerja yang sangat terhad dan tidak mencukupi untuk melaksanakan ujian beban kentledge
- ii. Kekuatan tambakan tanah di sekeliling cerucuk bagi tujuan ujian beban dikhuatiri tidak mencukupi untuk menanggung beban batu blok yang dikenakan sebanyak 12000 ton selama 3 hari.
- iii. Keselamatan pekerja lebih terjamin dengan melaksanakan ujian beban statnamic berbanding ujian beban kentledge.

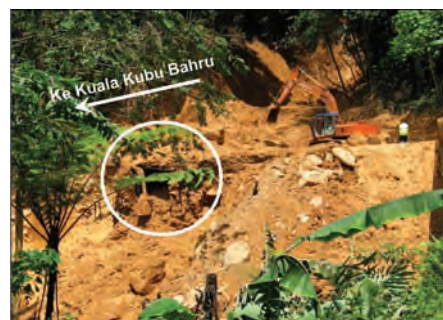
Kerja-kerja pembersihan tanah runtuh sedang dijalankan dengan menggunakan jenolak.

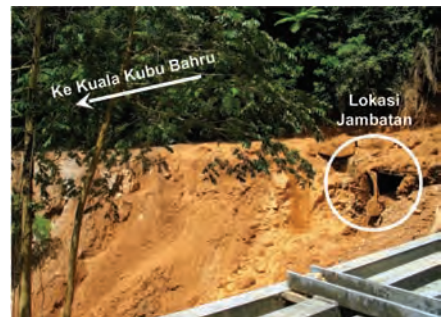
Gambar ini menunjukkan keadaan tebing jalan tuju jambatan ke arah Kuala Kubu Baru yang turut terjejas akibat insiden tersebut.
